平成20-22年度 住宅・建築関連先導技術開発助成事業  
成果ヒアリング・平成24年10月5日  
(一財) 建築行政情報センター第一会議室

課題番号7

住宅の床下環境モニタリングと  
生物劣化予測システム  
に関する技術開発  
(分野：資源)

吉元敏郎・ナギ産業株式会社

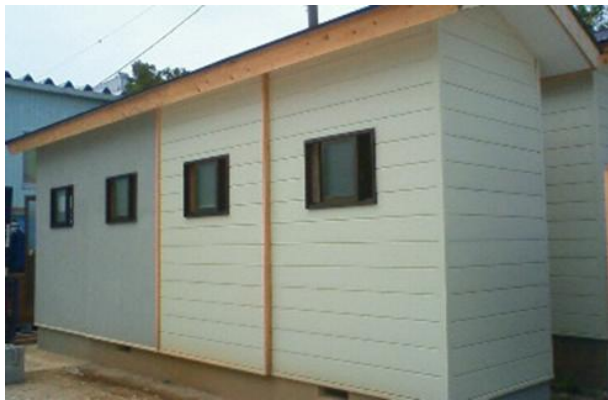
# 検証用フィールドの整備 モデル住宅（さいたま市）の設置と環境評価

モデル住宅の仕様  
低床と高床の2棟、各棟4室、計8室

A-1	A-2	A-3	A-4
基礎	ベタ	土壌	土壌	ベタ
換気	ネコ 土台	換気 □	ネコ 土台	換気 □

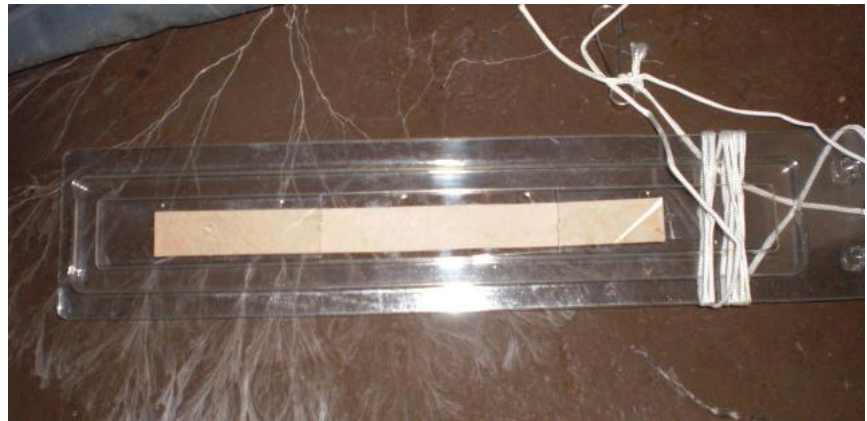
# 床下設置型 腐朽菌モニタリング器具の設置

腐朽菌感応部は  
窓付きのプラケース  
にセットし完成  
これを床下に設置

性能検証中

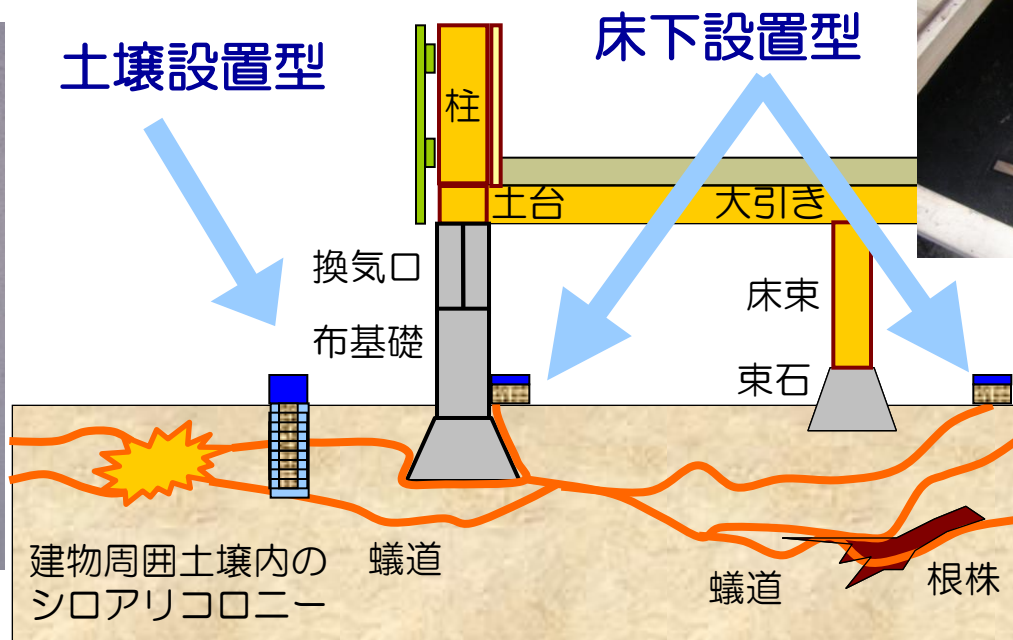
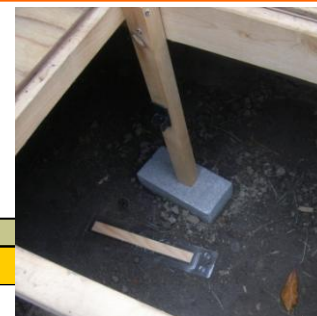
## シロアリ 用器具

開発品  
穴付き  
プラケース  
誘引剤  
餌木

- ・ 19戸による予備調査や計測は20年度に開始（さいたま市中心）
- ・ 開発器具を試作・設置して劣化検出性能の評価（実施中）
- ・ ロガーでの温湿度計測と定期的な劣化調査を同時実施（.5年間）
